# OB 11434- Nordstrandskolens SFO Diget - Hovedinspektion Version 2

Nordstrandskolens SFO Diget - Hovedinspektion, 11434 - Dragør Kommune

Nordstrandskolens SFO  
Diget  
Hartkornsvej 36  
2791 Dragør

28. jun. 2024

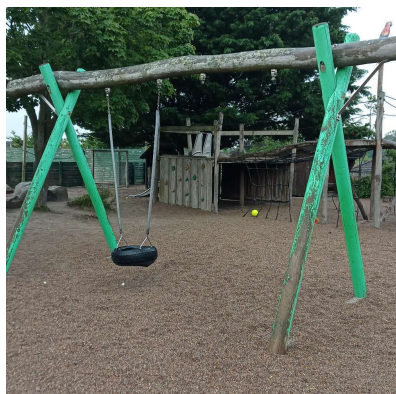
Foto nummer 2

## Redskabsbillede > Gynger

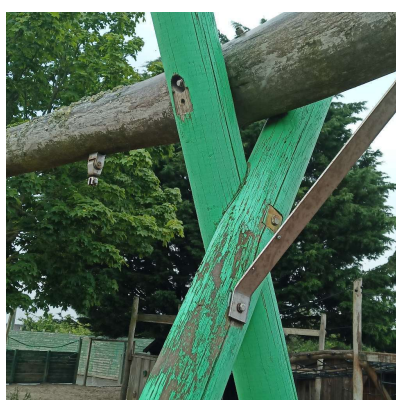
Foto nummer 3

2

Redskabet er i så fremskredent forfald at det bør fjernes.

DS/EN 1176 del 7 pkt. 7.2 Korrigerende vedligeholdelse.

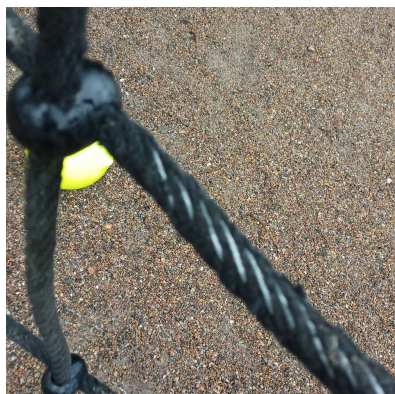
Foto nummer 5

3

Wire som anvendes til klatring bør være dækket af tekstiler. Disse wirer er slidte.

DS/EN 1176 Del 1 pkt. 4.2.12.4 Beklædte ståltøve

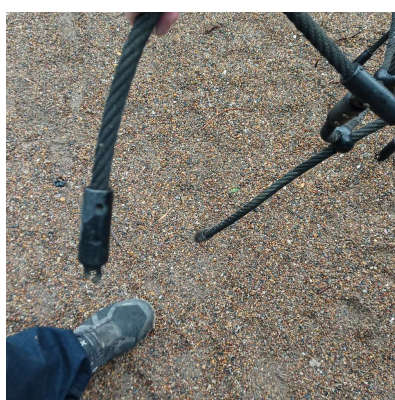
Foto nummer 6

3

Denne redskabsdel er defekt.

DS/EN 1176 del 7 pkt. 7.2 Korrigerende vedligeholdelse.

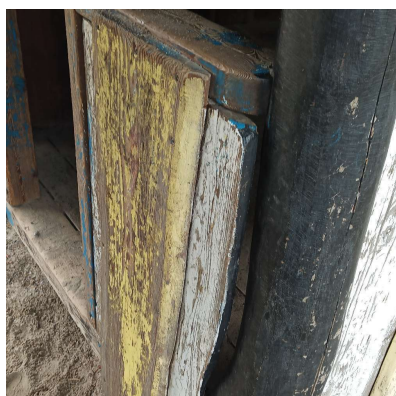
Foto nummer 10

4

Der mangler levetidsforlængende behandling af overfladerne.

DS/EN 1176 del 7 pkt. 7.1 Rutinemæssig vedligeholdelse.

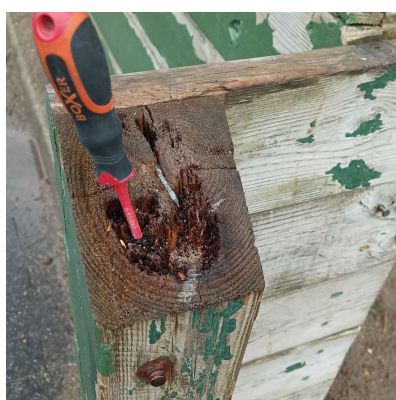
Foto nummer 12

4

Der er begyndende råd flere steder.

DS/EN 1176 del 7 pkt. 7.1 Rutinemæssig vedligeholdelse
