# OB 11434- Nordstrandskolens SFO Dalen - Hovedinspektion Version 2

Nordstrandskolens SFO Dalen - Hovedinspektion, 11434 - Dragør Kommune

Hovedinspektion

28. jun. 2024

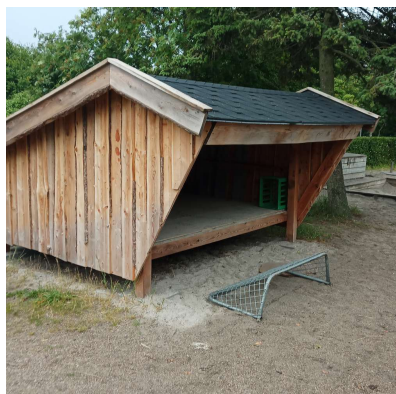
Foto nummer 2

Redskabsbillede > Del-1 Redskab

Der er ikke registreret afvigelser d.d.

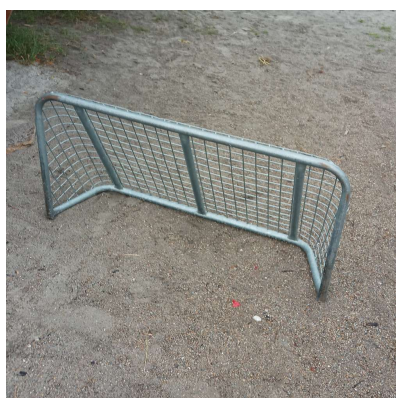
Foto nummer 3

Redskabsbillede > Del-1 Redskab

Der er ikke registreret afvigelser d.d.

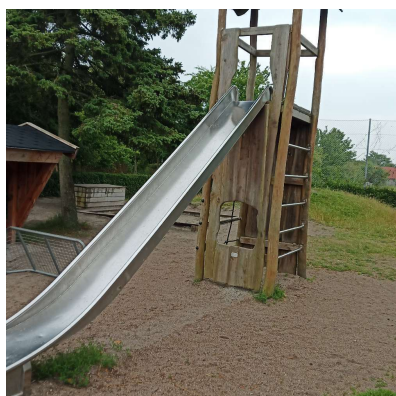
Foto nummer 4

Redskabsbillede > Rutschebaner

Der er ikke registreret afvigelser d.d.

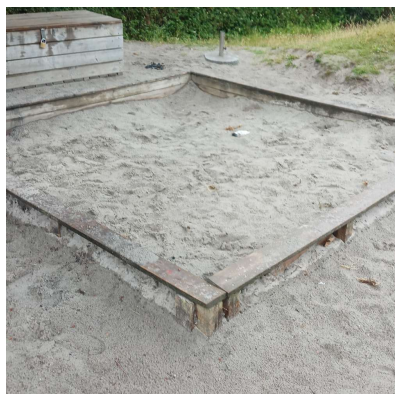
Foto nummer 5

Redskabsbillede > Del-1 Redskab

Der er ikke registreret afvigelser d.d.

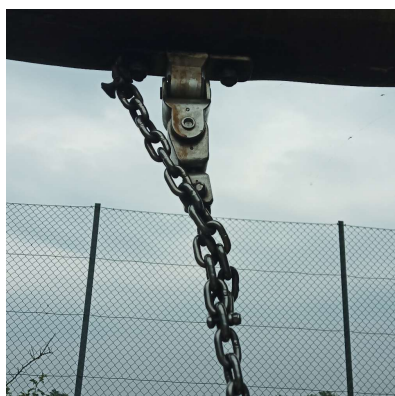
Foto nummer 7

3

Sikkerhedskæden er snoet omkring den bærende kæde og ophæng, og der er derfor forhøjet slitage af begge kæder.

EN1176 del 7 pkt. 7.2 Korrigerende vedligeholdelse

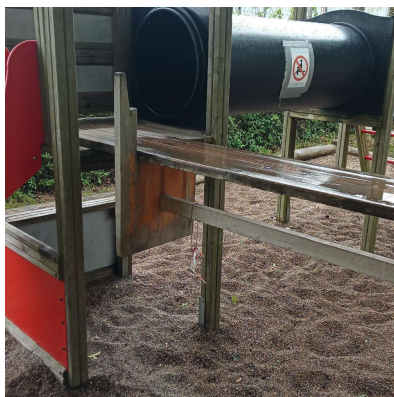
Foto nummer 9

Og bænken er der stadig.....

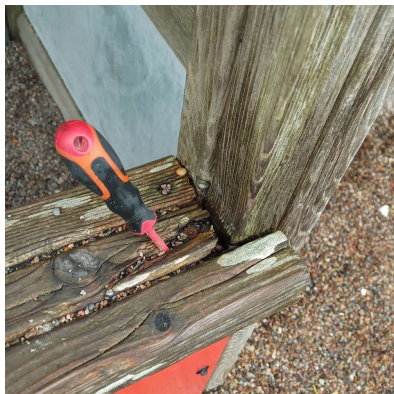
Foto nummer 10

4

Der er begyndende råd flere steder.

DS/EN 1176 del 7 pkt. 7.1 Rutinemæssig vedligeholdelse

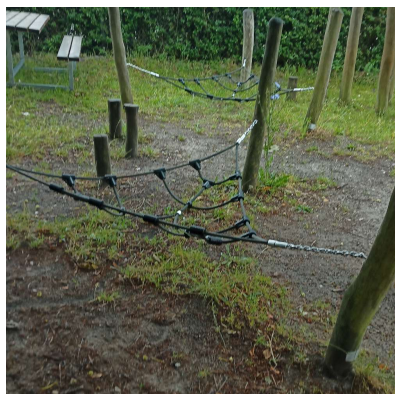
Foto nummer 11

To net.

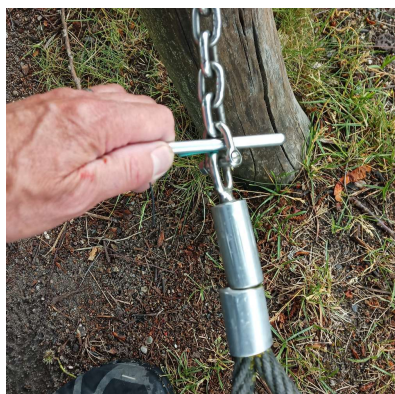
Foto nummer 12

3

Sjæklerne er slidte og skal skiftes.

DS/EN 1176 del 7 pkt. 7.2 Korrigerende vedligeholdelse.

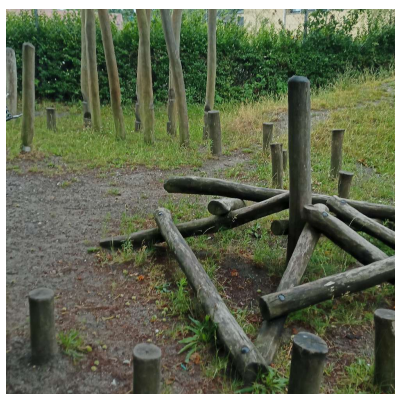
Foto nummer 13

## Redskabsbillede > Del-1 Redskab

Der er ikke registreret afvigelser d.d.

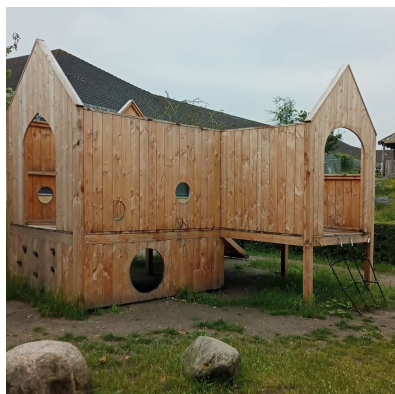
Foto nummer 14

## Redskabsbillede > Del-1 Redskab

Der er ikke registreret afvigelser d.d.

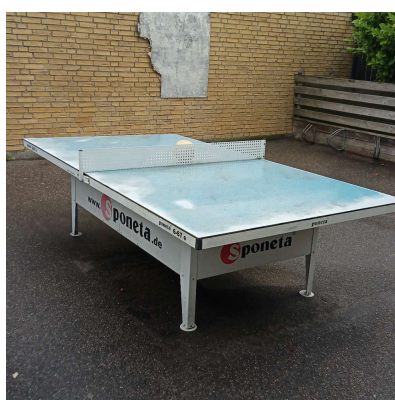
Foto nummer 15

## Redskabsbillede > Multibane

Der er ikke registreret afvigelser d.d.

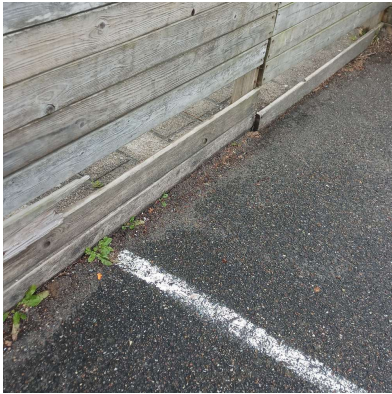
Foto nummer 17

3

Flere brædder mangler.

DS/EN 1176 del 7 pkt. 7.2 Korrigerende vedligeholdelse.
