**Inspektion gennemført**

Nordstrandskolen  
Hartkornsvej 30  
2791 Dragør

Dragør Kommune  
Ndr. Dragørvej 160  
2791 Dragør

Hovedinspektion

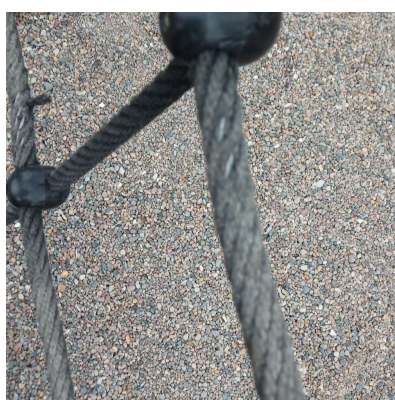
Foto nummer 3

### Generelt

4

Wire som anvendes til klatring bør være dækket af tekstiler. Disse wirer er slidte.

DS/EN 1176 Del 1 pkt. 4.2.12.4 Beklædte ståltove

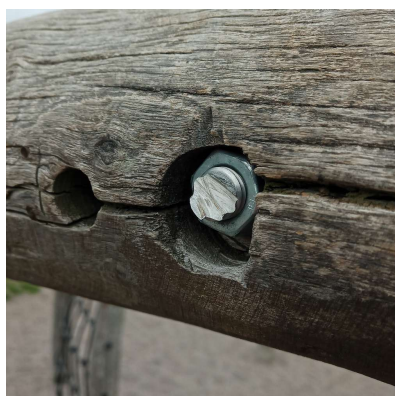
Foto nummer 4

### Finish

3

Der er udstikkende gevind-ender. Der må ikke være skarpe kanter, udstikkende bolte, skruer eller gevind i nogen tilgængelig del af redskabet. Disse skal være passende dækket, afskåret eller afrundet.

DS/EN 1176 del 1 pkt. 4.2.5 Redskabers finish

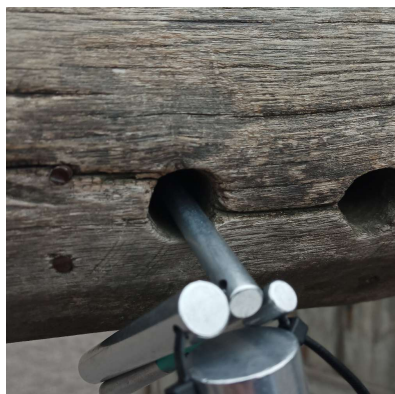
Foto nummer 5

### Fælder

3

Der er registreret fingerklemfælder. Ved højder over 100 cm over et potentielt stødområde, eller hvor brugeren er udsat for en tvungen bevægelse, skal huller og åbninger ikke have en diameter imellem 8-25 mm.

DS/EN 1176 del 1 pkt. 4.2.7.6 Fastklemning af fingre.

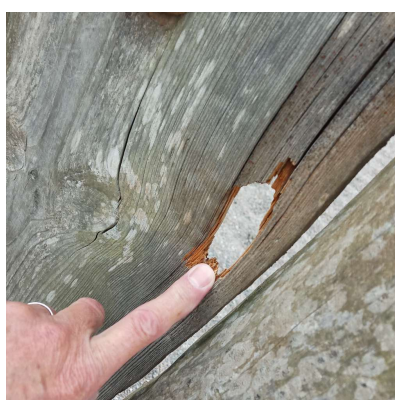
Foto nummer 6

### Vedligeholdelse

4

Der er begyndende råd flere steder.

DS/EN 1176 del 7 pkt. 7.1 Rutinemæssig vedligeholdelse

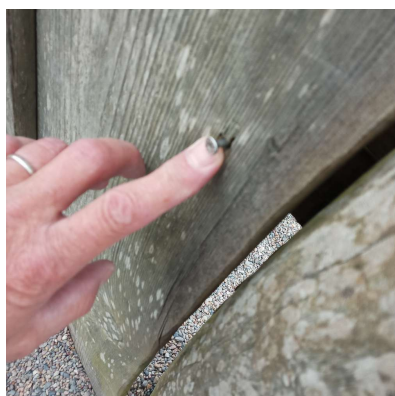
Foto nummer 7

### Finish

3

Der er udstikkende skruer i redskabet.

DS/EN 1176 del 1 pkt. 4.2.5 Redskabers finish

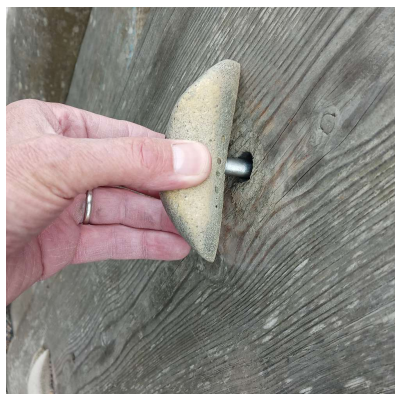
Foto nummer 8

### Vedligeholdelse

3

Flere af grebene kan rotere. Risikoen ved brugen af redskabet skal kunne forudses af brugeren. Udstyret skal installeres i overensstemmelse med producentens anvisning.

DS/EN 1176 del 7 pkt. 5 Installation.

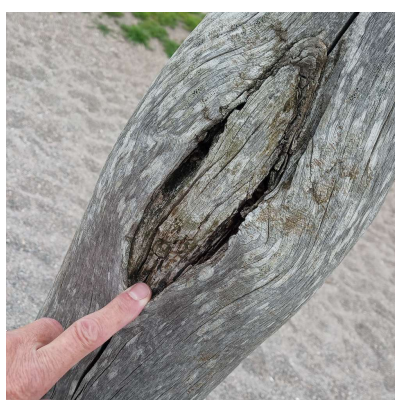
Foto nummer 9

### Vedligeholdelse

4

Der er begyndende råd flere steder.

DS/EN 1176 del 7 pkt. 7.1 Rutinemæssig vedligeholdelse

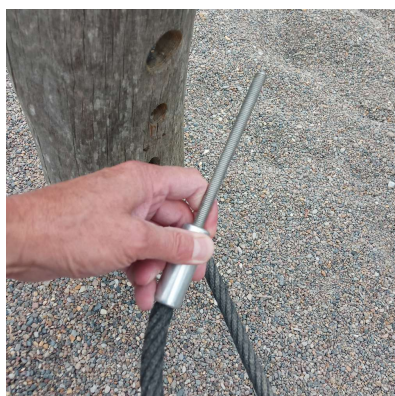
Foto nummer 10

### Vedligeholdelse

3

Denne redskabsdel er løs og skal fastmonteres.

DS/EN 1176 del 7 pkt. 7.2 Korrigerende vedligeholdelse.

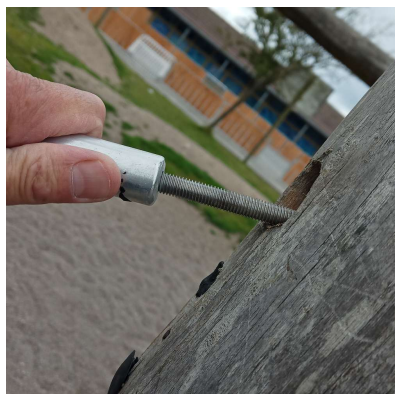
I henhold til Foto 2 til 11 bør det overvejes seriøst at udskifte redskabet.

### Vedligeholdelse

3

Denne redskabsdel er løs og skal fastmonteres.

DS/EN 1176 del 7 pkt. 7.2 Korrigerende vedligeholdelse.

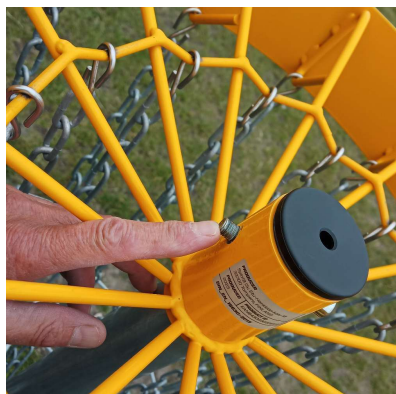
Foto nummer 14

### Vedligeholdelse

4

Møtrik mangler.

DS/EN 1176 del 7 pkt. 7.2 Korrigerende vedligeholdelse.

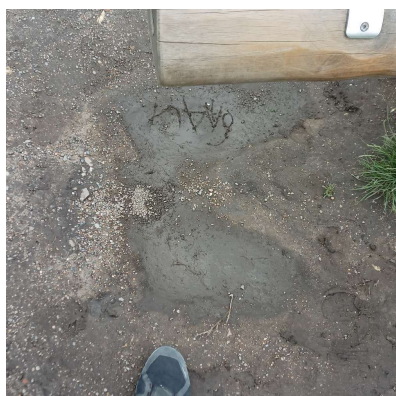
Foto nummer 16

### Faldrum/Stødområder

3

Underlaget er ikke etableret korrekt, og vurderes derfor ikke at overholde standardens krav til støddæmpning.

DS/EN 1176 del 1 pkt. 4.2.8.5.2 Støddabsorberende legepladsunderlag.

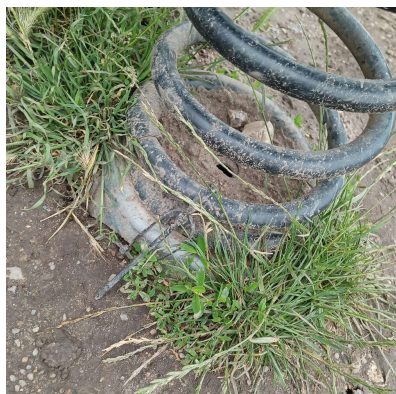
Foto nummer 17

### Vedligeholdelse

3

Denne redskabsdel er løs og skal fastmonteres.

DS/EN 1176 del 7 pkt. 7.2 Korrigerende vedligeholdelse.

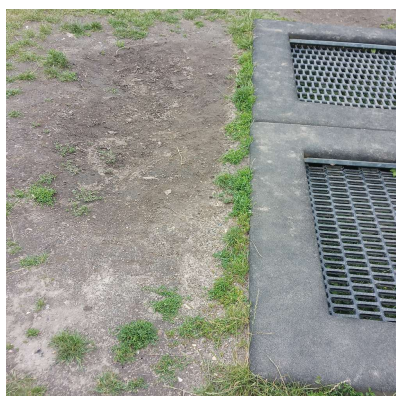
Foto nummer 19

### Faldrum/Stødområder

3

Underlaget er ikke etableret korrekt, og vurderes derfor ikke at overholde standardens krav til støddæmpning.

DS/EN 1176 del 1 pkt. 4.2.8.5.2 Støddabsorberende legepladsunderlag.

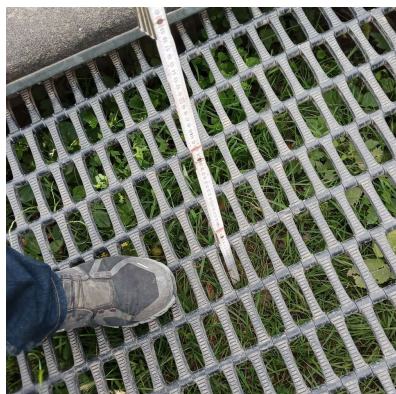
Foto nummer 20

### Vedligeholdelse

3

DS/EN 1176 del 7 pkt. 7.1 Rutinemæssig vedligeholdelse

Der er ikke nok frihøjde under hoppeduen.

Graven skal tømmes.

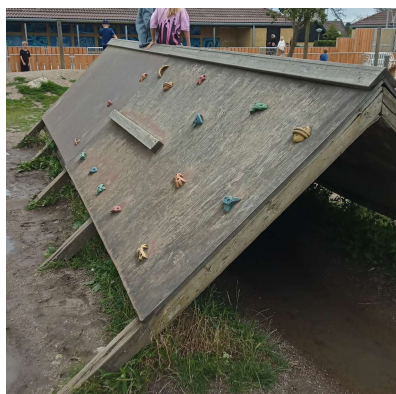
Foto nummer 21

Begrænset restlevetid.

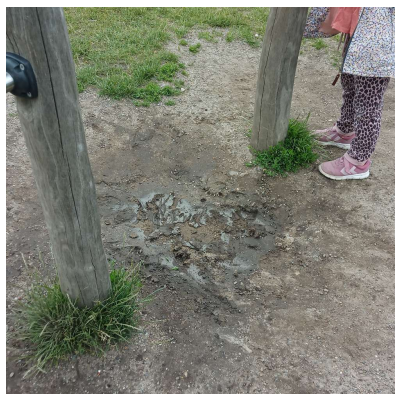
Foto nummer 23

### Faldrum/Stødområder

3

Underlaget er ikke vedligeholdt, og vurderes derfor ikke at overholde standardens krav til støddæmpning.

DS/EN 1176 del 1 pkt. 4.2.8.5.2 Stødabsorberende legepladsunderlag.

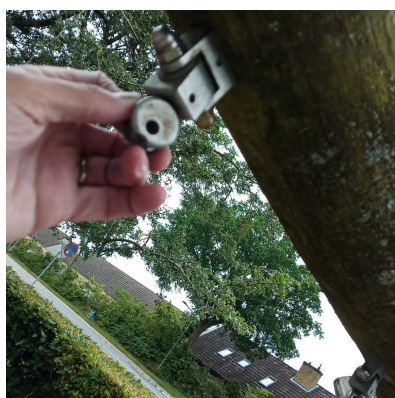
Foto nummer 30

### Vedligeholdelse

En gyngemangler.

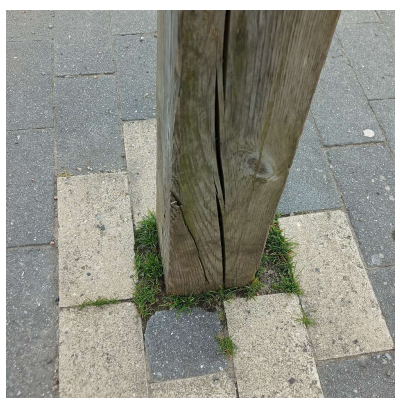
Foto nummer 39

### Vedligeholdelse

2

Redskabet er i så fremskredent forfald at det bør fjernes ( pga. Store revner)

DS/EN 1176 del 7 pkt. 7.2 Korrigerende vedligeholdelse.

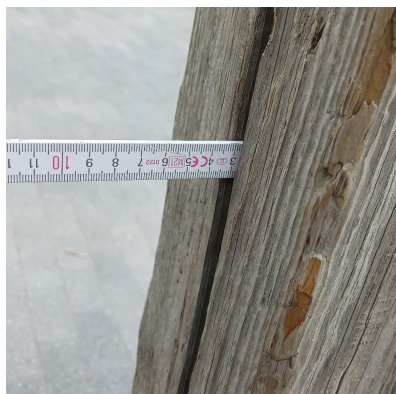
Foto nummer 41

### Vedligeholdelse

2

Redskabet er i så fremskredent forfald at det bør fjernes.  
DS/EN 1176 del 7 pkt. 7.2 Korrigerende vedligeholdelse.

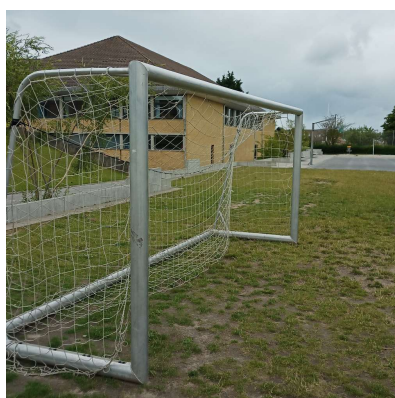
Foto nummer 48

Defekte net i flere af dem.

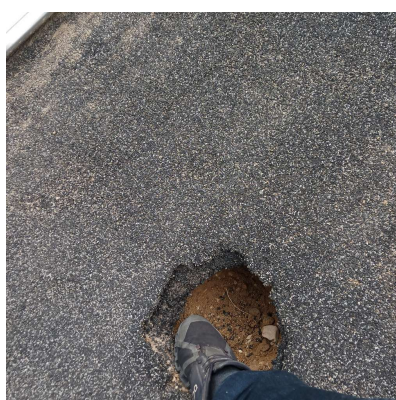
Foto nummer 51

Vedligeholdelse

2

Hul i gummiunderlaget.

DS/EN 1176 del 7 pkt. 7.2 Korrigerende vedligeholdelse.
